# **EKSPERTYZA TECHNICZNA**

## **Nr. opr. 31/K/2017**

**TEMAT:** Ekspertyza sali gimnastycznej wraz z łącznikiem budynku  
Szkoły Podstawowej nr. 5

**LOKALIZACJA:** Krosno, ul. Grunwaldzka, działka o nr. ewid. 744, 743, 742, 736/2

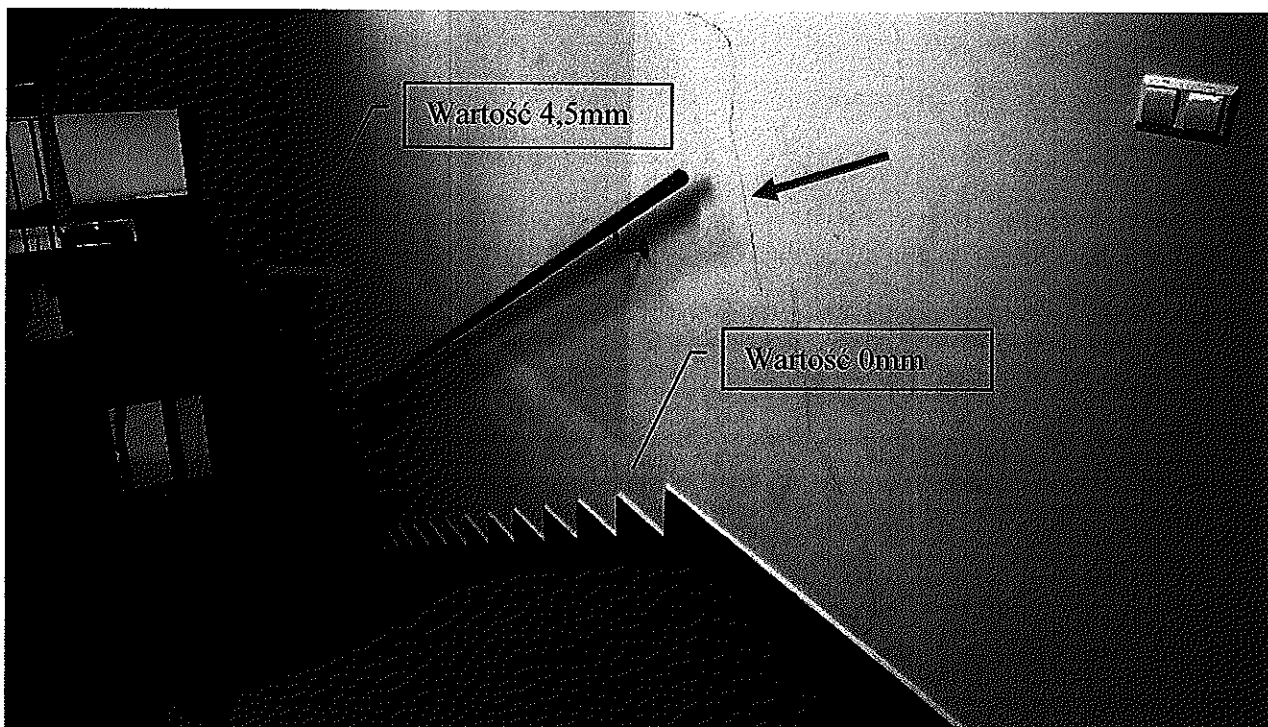
Pęknięcia poziome widoczne na poziomie połączenia górnej płaszczyzny ściany fundamentowej z ścianą kondygnacji parteru. W obrębie tego pęknięcia zanotowano odkształcenie ściany zagłębionej w gruncie od 0 do ok. 4,5mm. Odkształcenie narasta stopniowo począwszy od góry biegu schodowego. Schody pełnia w tym przypadku rolę usztywnienia.

W dokumentacji projektowej w miejscu gdzie występują uszkodzenia w postaci pęknięć założono typowe ławy fundamentowe i ściany betonowe, nie występują natomiast rdzenie lub dodatkowe zbrojenie pionowe ścian. Z uwagi na zagłębienie ścian i zejście do niższej kondygnacji należało w tym miejscu uwzględnić napór gruntu i pracę zagłębionej ściany jako ściany oporowej. **Występujące obecnie pęknięcia wynikające z naporu gruntu na część zagłębioną są niegroźne na bezpieczną pracę konstrukcji, zaleca się obserwację tych miejsc w trakcie rocznych przeglądów okresowych.**

ZDJĘCIE NR. 2 – Miejsce występowania pęknięć w przewiązce, najbardziej widoczne pęknięcie poziome, narastające od góry biegu schodowego. Zaznaczone pęknięcie ukośne biegnie no naroża okna.

3. Pęknięcia ścian w przewiązce spowodowane jak opisano naporem gruntu zaleca się monitorować i sprawdzać wielkość co najmniej raz do roku podczas okresowych przeglądów technicznych. Z uwagi na wielkość obecnych pęknięć nie zakłada się wykonania kosztownych prac i wykonania wzmocnień, które przejęłyby napór gruntu. Dla dokładnego monitoringu zaleca się wprowadzenia bazy pomiarowej z płytek stalowych przyklejonych do krawędzi po stronie pęknięć. Pozwoli to wykonać bardzo dokładne pomiary.

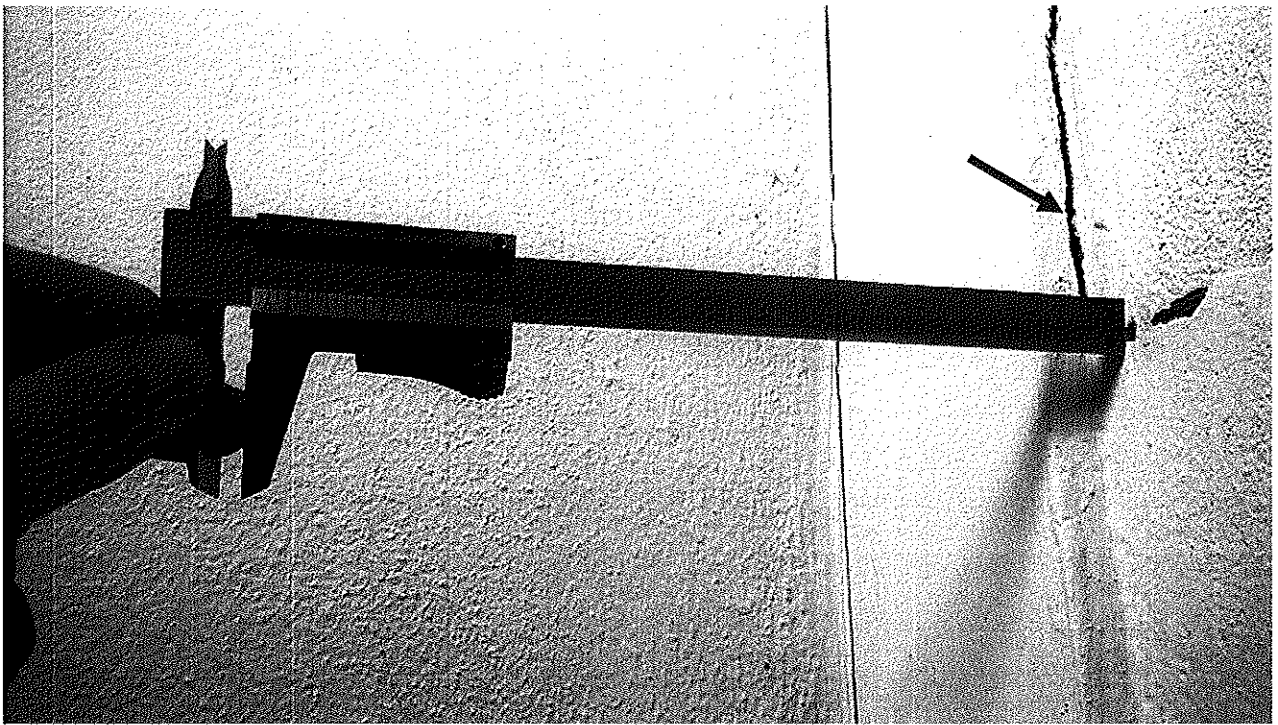
ZDJĘCIE NR. 3 – Zmierzone maksymalne pęknięcie i odkształcenie ściany fundamentowej ok. 4,5mm. Odkształcenie w poziomie ściany fundamentowej do wewnątrz pomieszczenia.

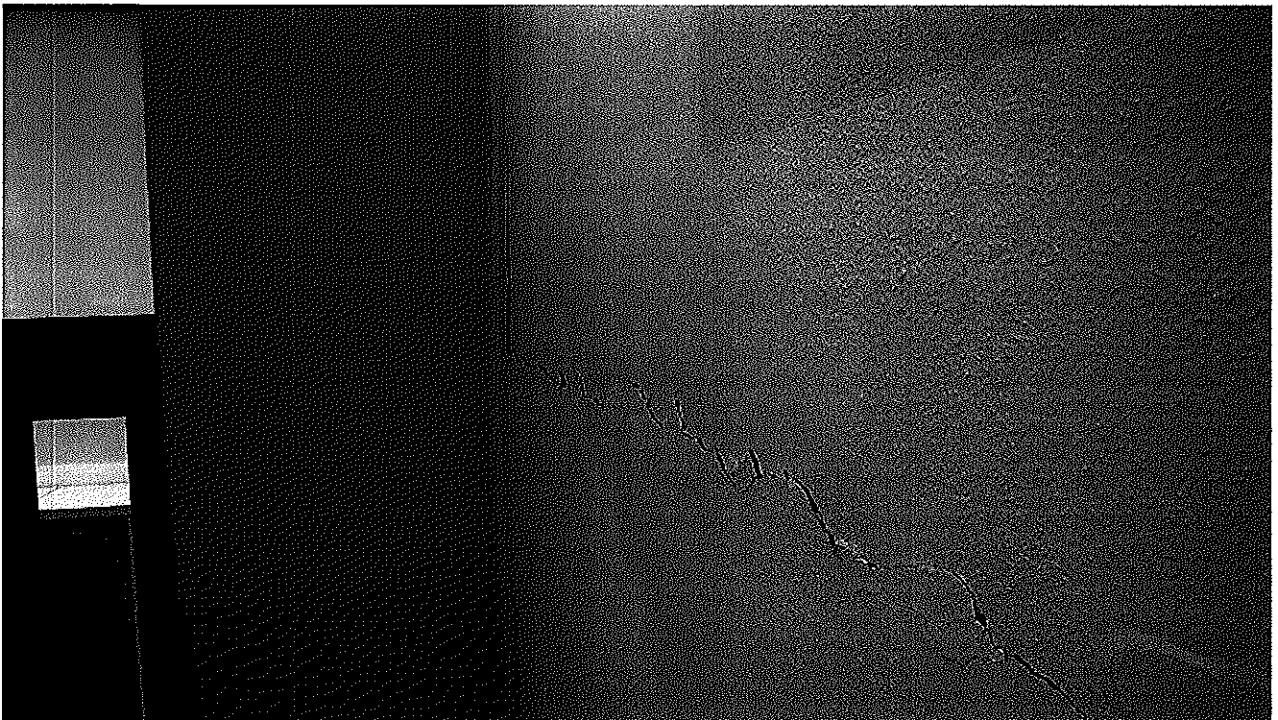
ZDJĘCIE NR. 4 – Pęknięcie poziome biegnie na połączeniu ściany fundamentowej i ściany parteru.

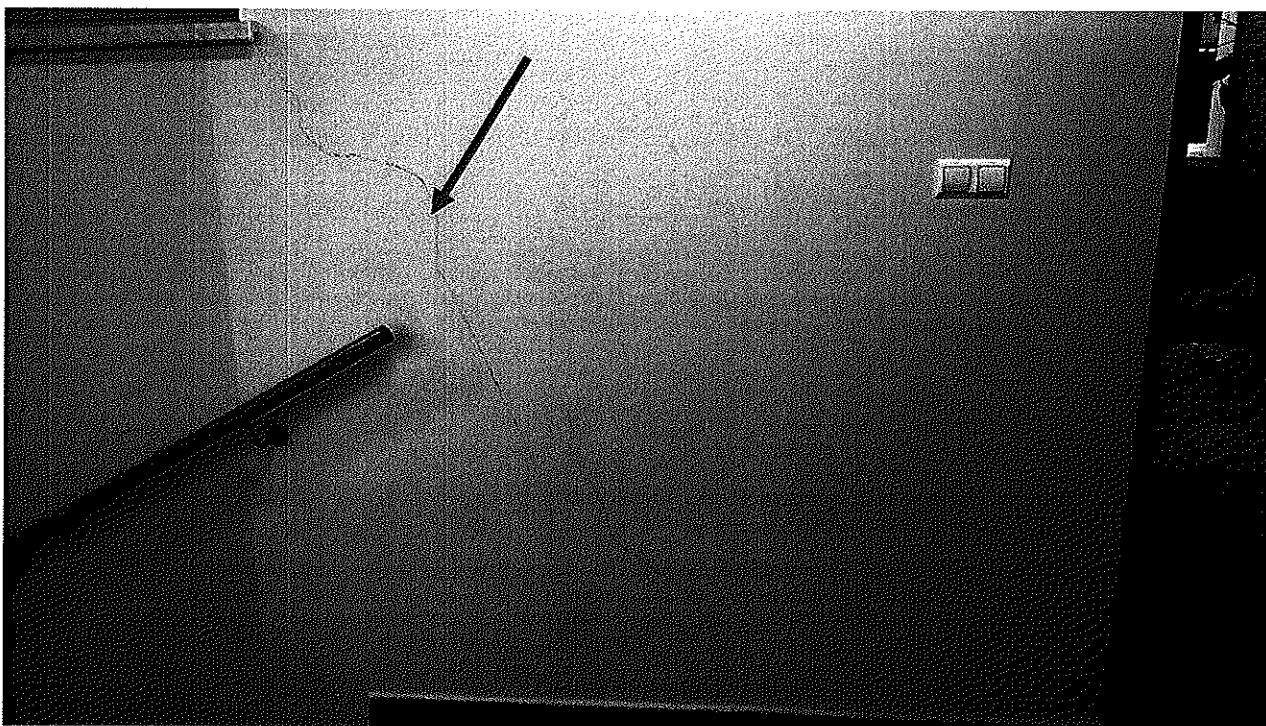
Dodatkowo w tej części budynku występują zarysowania ukośne ścian biegnące od narożników okien będące wynikiem naturalnych naprężeń i wynikają z osiadania budynku w okresie kilku lat po zakończeniu budowy. Z analizy przebiegu tych rys stwierdzono nierównomierne osiadanie w tej części, dopuszcza się również wpływ niewystarczającej dylatacji pomiędzy nową przewiązką a istniejącą częścią budynku.. Konsekwencją tych odkształceń i pęknięć ścian są odpadające płytki na nadprożu okiennym przewiązki od strony zachodniej.

ZDJĘCIE NR. 5 – Ścian przewiązki, zaznaczone pęknięcie ukośne biegnie no naroża okna spowodowane pracą konstrukcji i jej osiadaniem.

Zaleca się wykonanie naprawy pęknięć zgodnie z systemem i technologią dedykowaną do tego typu prac. Proponuje się użycie elastycznych mas szpachlowych z dodatkiem włókien np. szklanych.

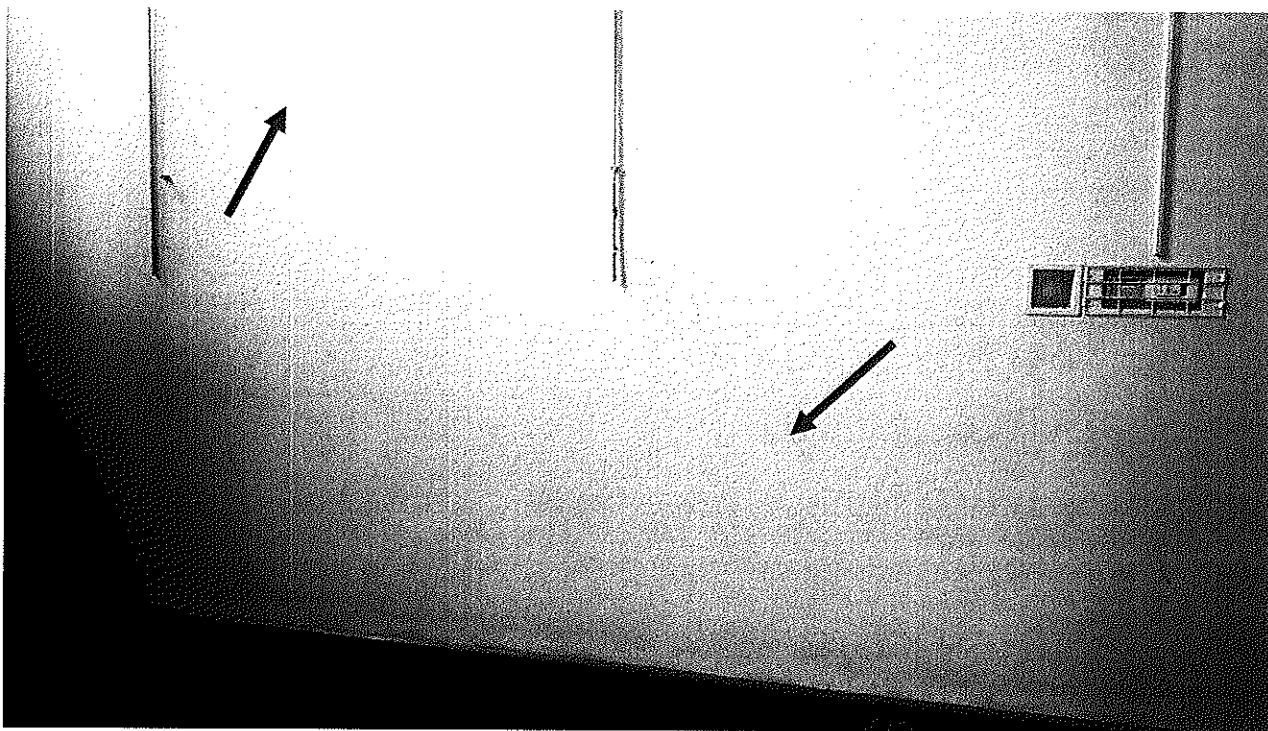
Występują zarysowania ukośne ścian biegnące od narożników okien oraz na styku różnych materiałów (beton komórkowy, żelbet) będące wynikiem naturalnych naprężeń i wynikają z osiadania budynku w okresie kilku lat po zakończeniu budowy. Rozwartość rys dochodzi do 1mm, nie są groźne z punktu widzenia bezpiecznego użytkowania budynku.

ZDJĘCIE NR. 9 – Pęknięcie na ścianie wewnętrznej sali gimnastycznej biegnące ukośnie do narożnika okna po stronie zachodniej.

Zaleca się wykonanie naprawy zgodnie z systemem i technologią dedykowaną do tego typu prac. Proponuje się użycie elastycznych mas szpachlowych z dodatkiem włókien np. szklanych. Po wykonaniu naprawy przeprowadzić oględziny tych miejsc w trakcie przeglądów okresowych.

4. Pęknięcia ścian na sali gimnastycznej wynikające z pracy konstrukcji, największego osiadania budynku w pierwszych latach po zakończeniu budowy. Wpływ na to miały, również trudne warunki gruntowe na terenie inwestycji. Wykonać naprawę pęknięć w normalnym trybie planowanych prac remontowych.

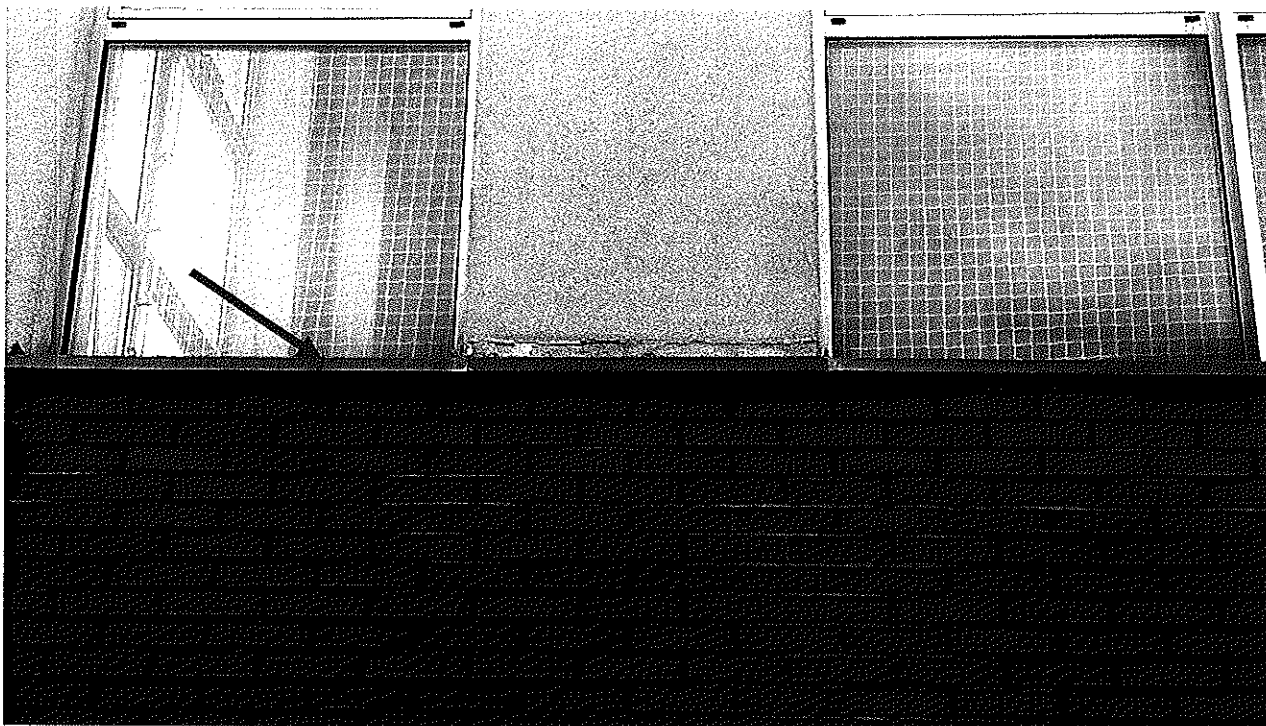
ZDJĘCIE NR. 11 – Nieszczelna obróbka blacharska w okolicy okien ściany zewnętrznej.

Występujące uszkodzenia okucia podokiennego powodują zamakanie ściany i odpadanie tynku wewnątrz pomieszczenia. Należy naprawić i uszczelnić obróbki blacharskie.

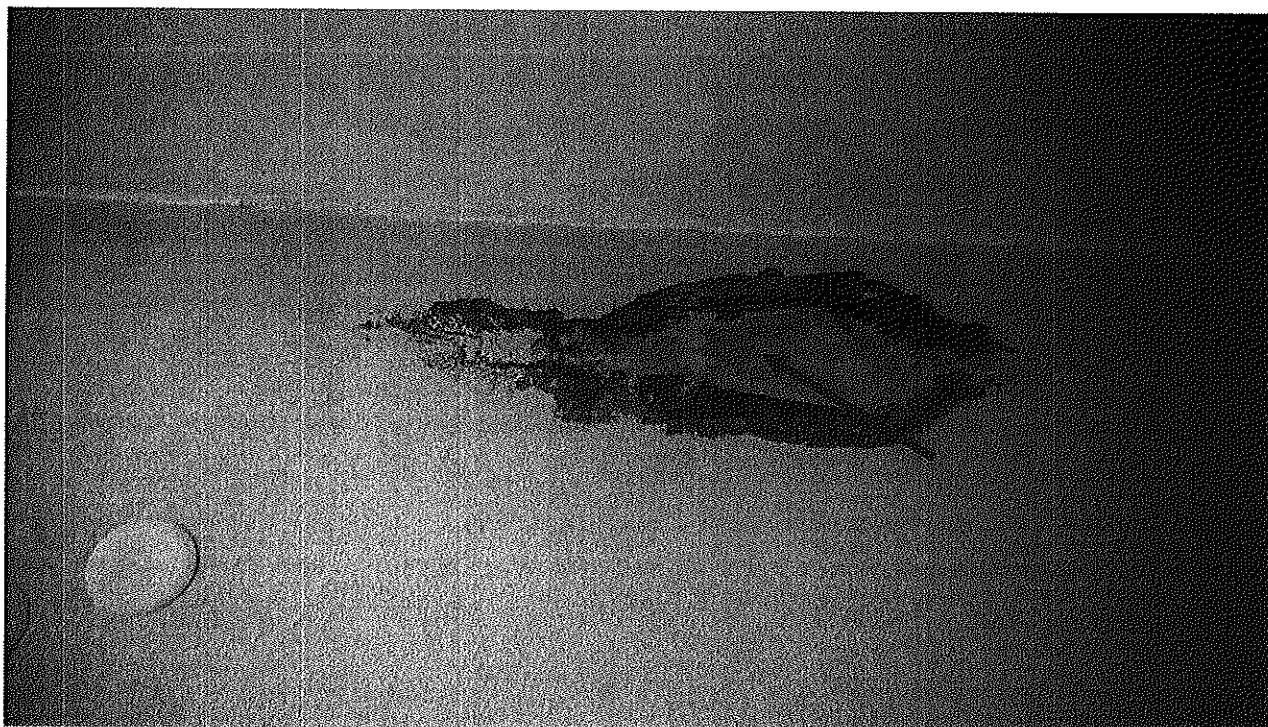
W kilku miejscach widoczne ślady wilgoci na skutek nieszczelności pokrycia i przeciekającej wody.

ZDJĘCIE NR. 12 – Zawilgocona ściana na skutek nieszczelności pokrycia dachu przewiązki.

Z uwagi na duży zakres występowania miejsc uszkodzeń zaleca się wymianę obecnego pokrycia na np. membranę dachową z PCV, jako jedno z właściwych pokryć dla tego rodzaju dachów płaskich.

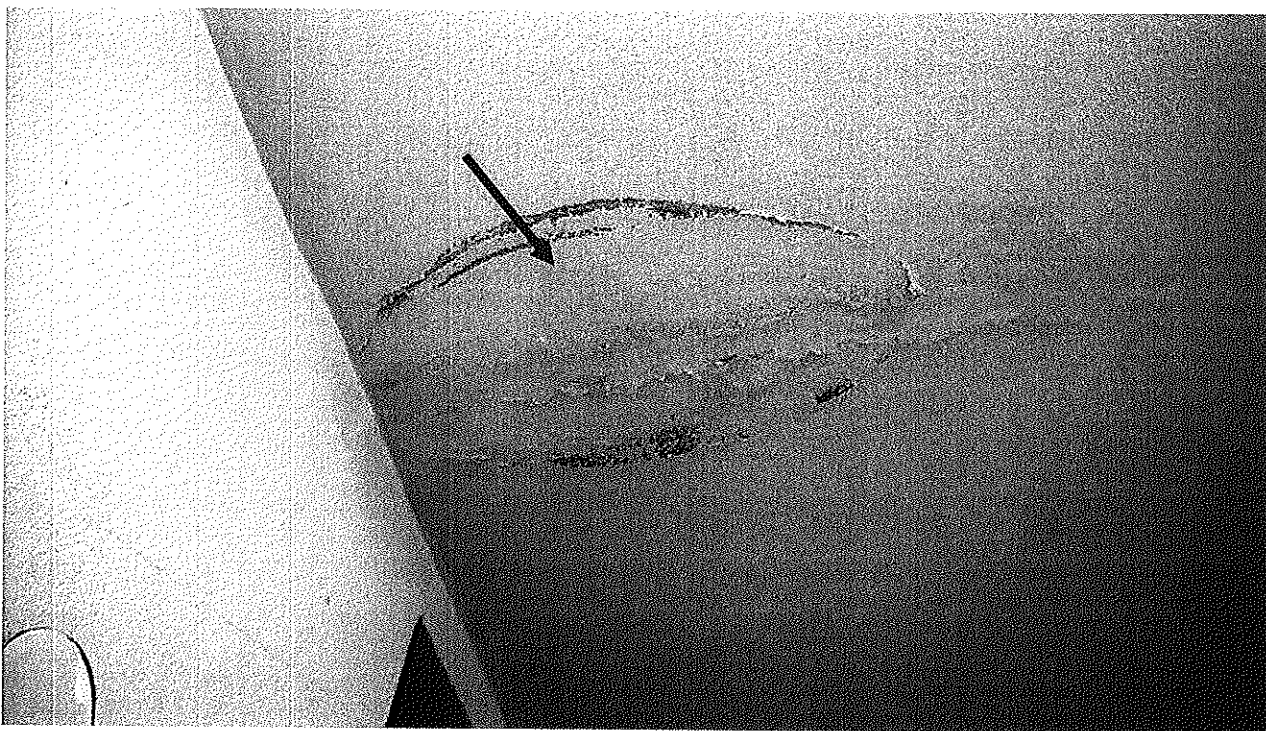
ZDJĘCIE NR. 13 – Zawilgocony sufit na skutek nieszczelności pokrycia dachu przewiązki.

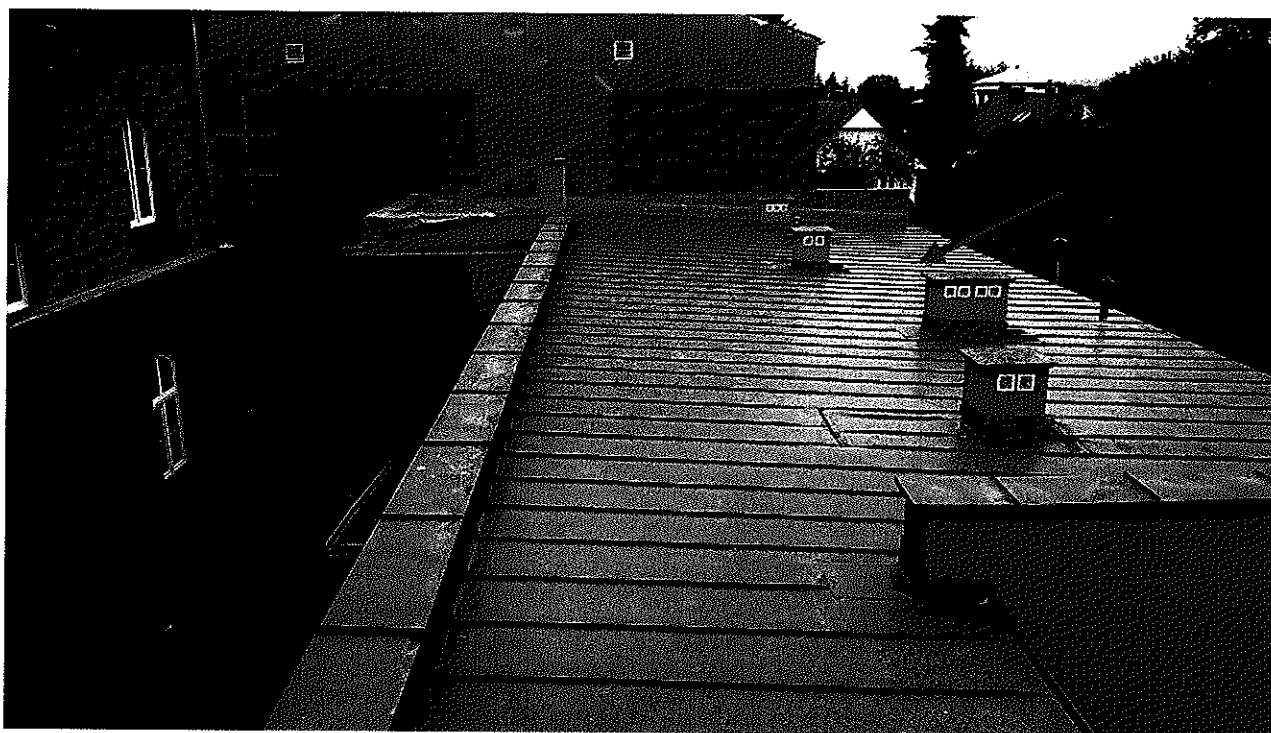
Przeprowadzono oględziny pokrycia dachów blachą cynkowo-tytanową. Na budynku dachu dwuspadowego sali gimnastycznej stan techniczny oceniono jako dobry. Na dachu przewiązki występują znaczne uszkodzenia i związane z tym nieszczelności. Uszkodzenia w postaci korozji postępującej od wewnętrznej strony pokrycia, której konsekwencją jest wypadanie otworów na coraz większej powierzchni. Dodatkowo

Kąt nachylenia dachu jednospadowego na przewiązce wynosi  $3^\circ$  co jest wartością graniczną dla tego rodzaju pokrycia. Przyczynę korozji blachy należy upatrywać w powstającym środowisku korozyjnym od środków użytych do produkcji sklejk lub jej impregnacji. Bardzo mały spadek i brak wentylacji przestrzeni pod blachą sprzyja tworzeniu się niekorzystnych warunków.

ZDJĘCIE NR. 14 – Dach nad przewiązką, pokrycie blacha płaską na rąbek stojący cynkowo-tytanową. Liczne miejsca nieszczelności spowodowane korozją oraz błędami wykonawczymi. Strzałkami zaznaczono tymczasowe zabezpieczenie. Dodatkowo w wielu miejscach nieszczelności przy obróbkach zabezpieczono masą plastyczną. Dach płaski o kącie nachylenia 3°.

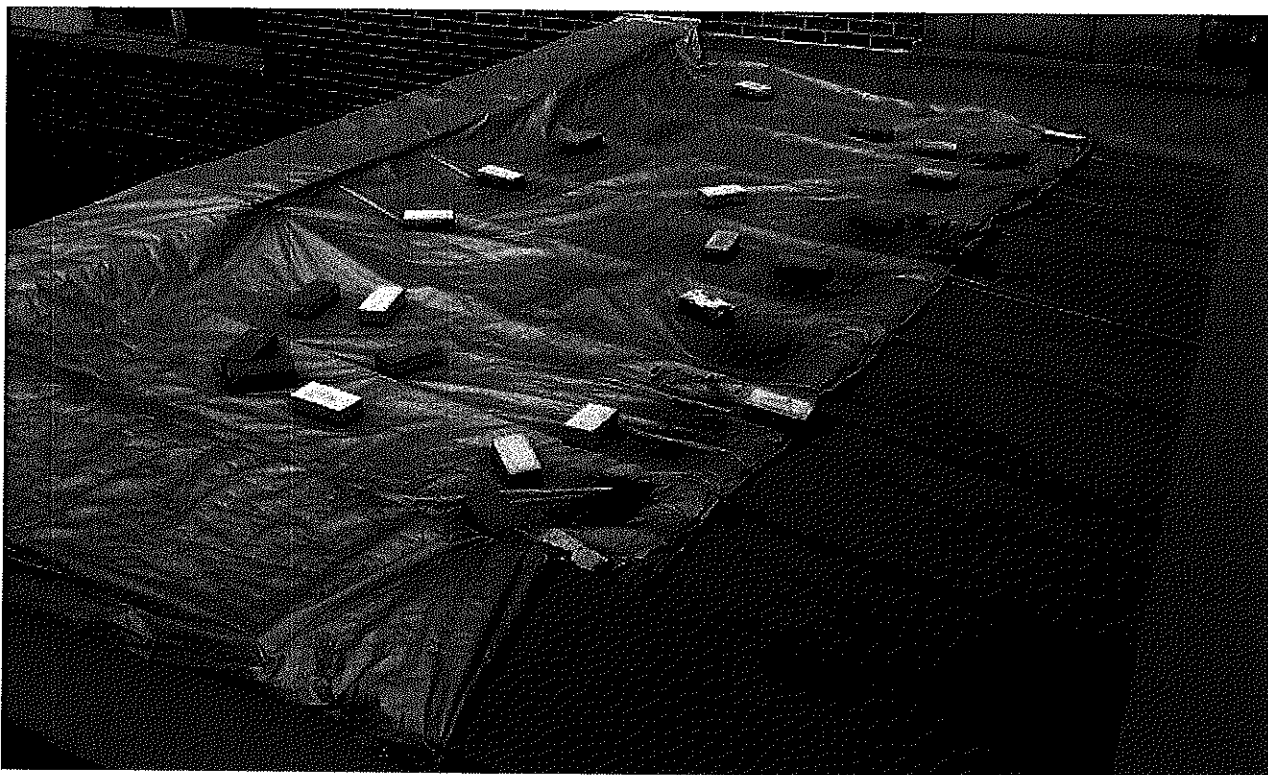
Obecnie użytkownik obiektu wykonuje tymczasowe zabezpieczenia w postaci okrycia miejsc folią lub przyklejenie łat z papy.

ZDJĘCIE NR. 15 – Tymczasowe zabezpieczenie nieszczelnego pokrycia dachu na przewiązce folią.

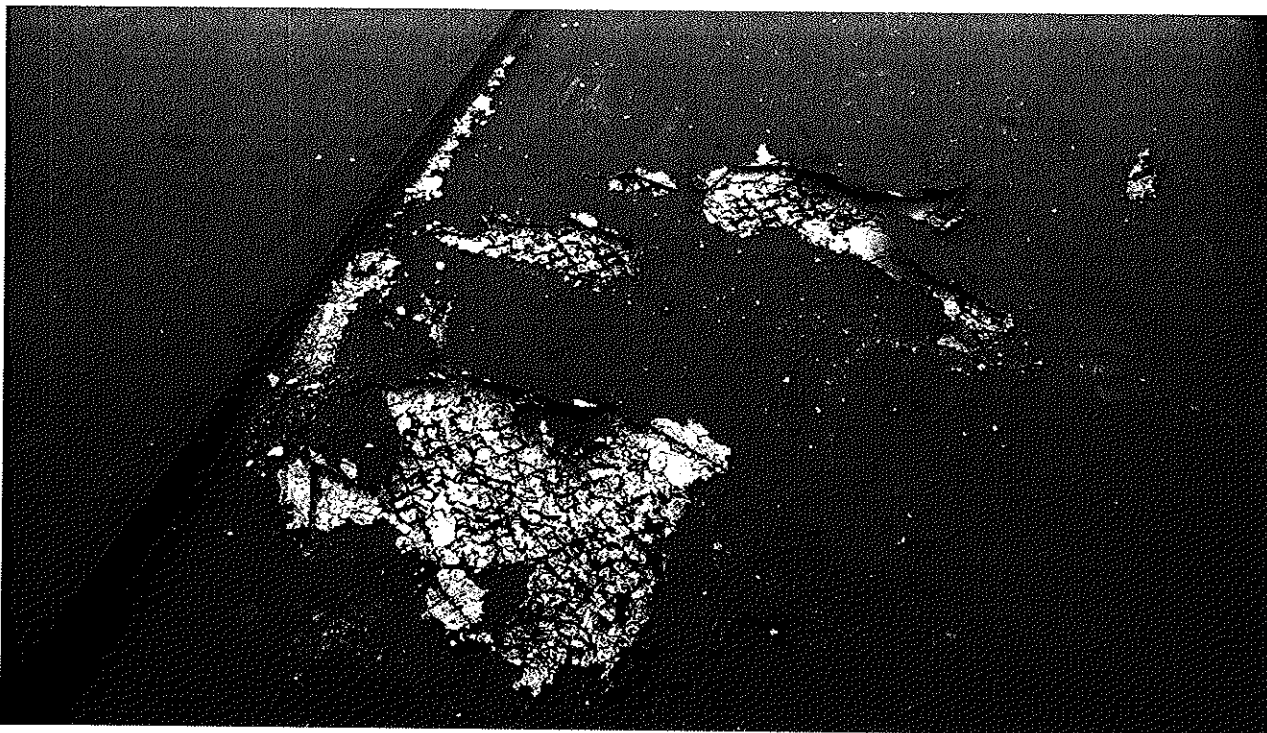
ZDJĘCIE NR. 17 – Korozja blachy pokrycia. Korozja rozwija się od wewnętrznej strony. Po znacznym ubytku grubości poszycie pęka i wypadają dziury. Pod pokryciem deskowanie pełne, widoczna mata separująca.

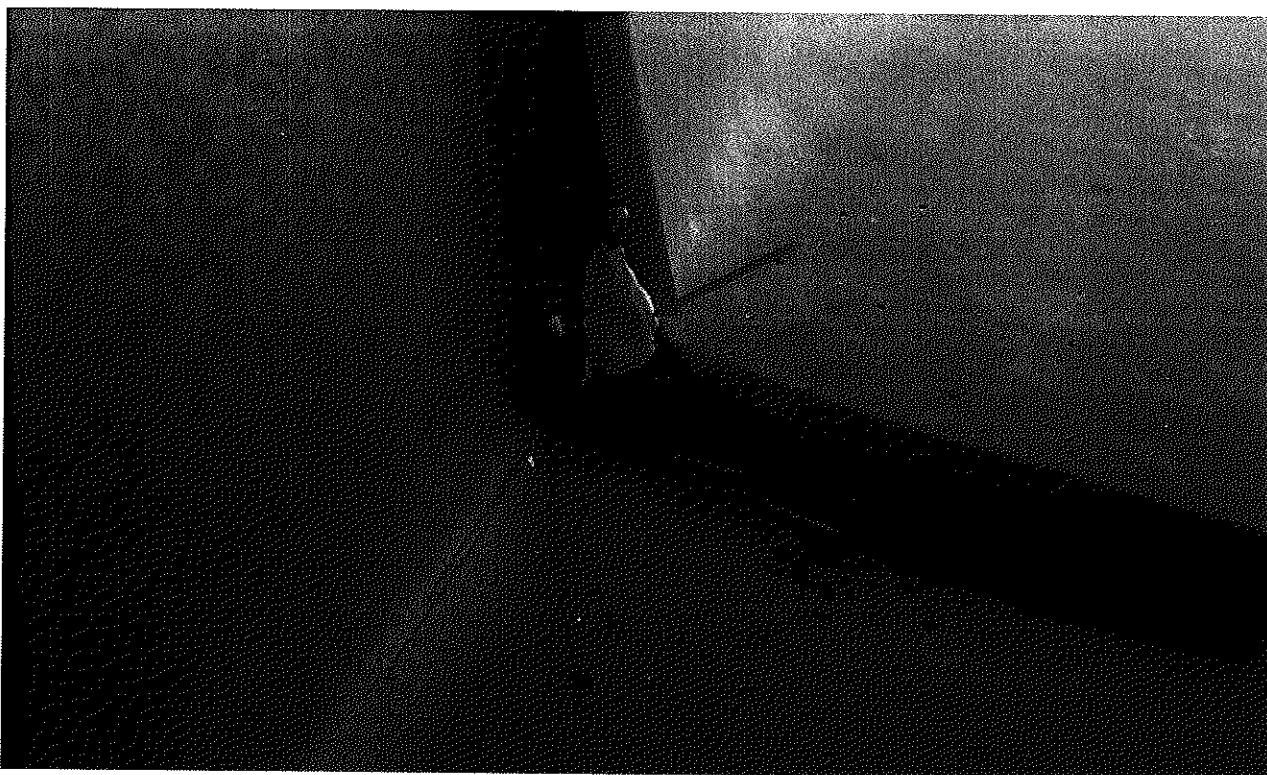
miejscami nieszczelności są załamania rąbka stojącego blachy i lutowane połączenia arkuszy na długości, które obecnie są popękane.

ZDJĘCIE NR. 19 – Liczne miejsca na pokryciu dachu przewiązki doszczelniane przy użyciu mas plastycznych. Załamania rąbka stojącego przy wywinięciu blachy na ścianę attykową.

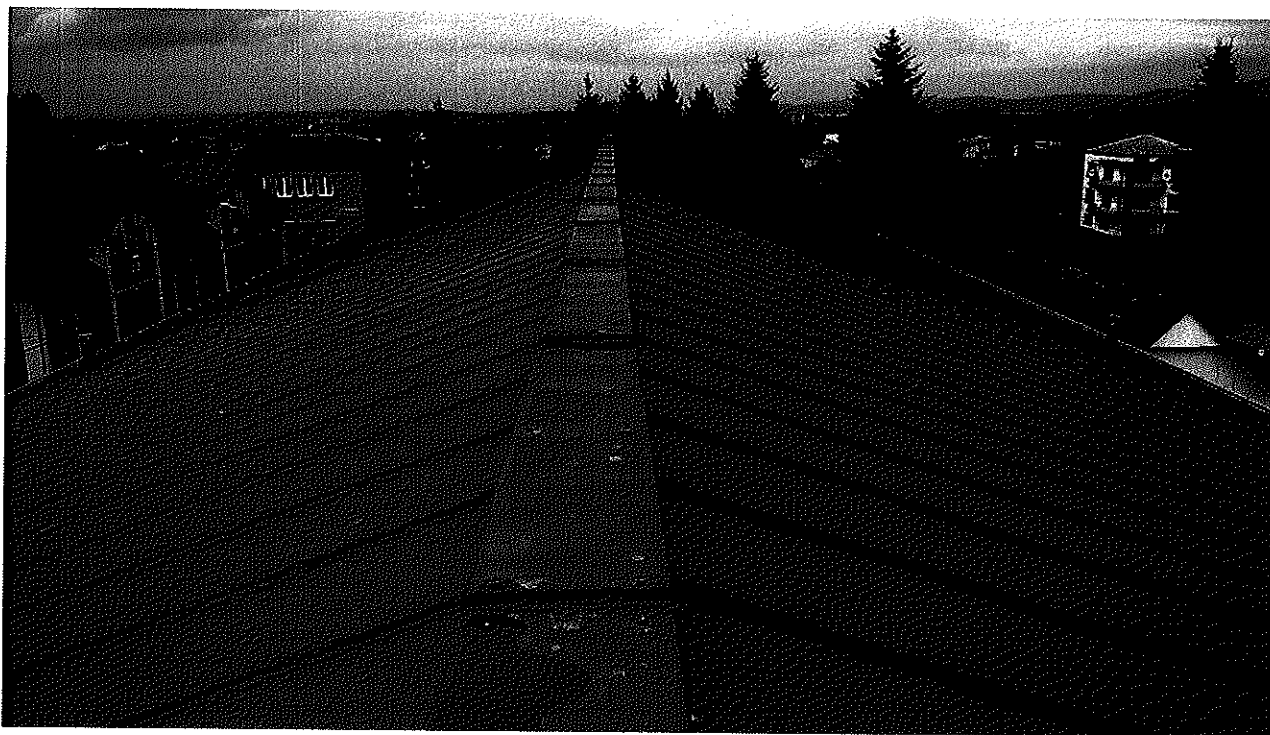
ZDJĘCIE NR. 20 – Dach dwuspadowy nad salą gimnastyczną. Stan techniczny pokrycia dobry, nie widoczne ślady korozji jak na dachu przewiązki.

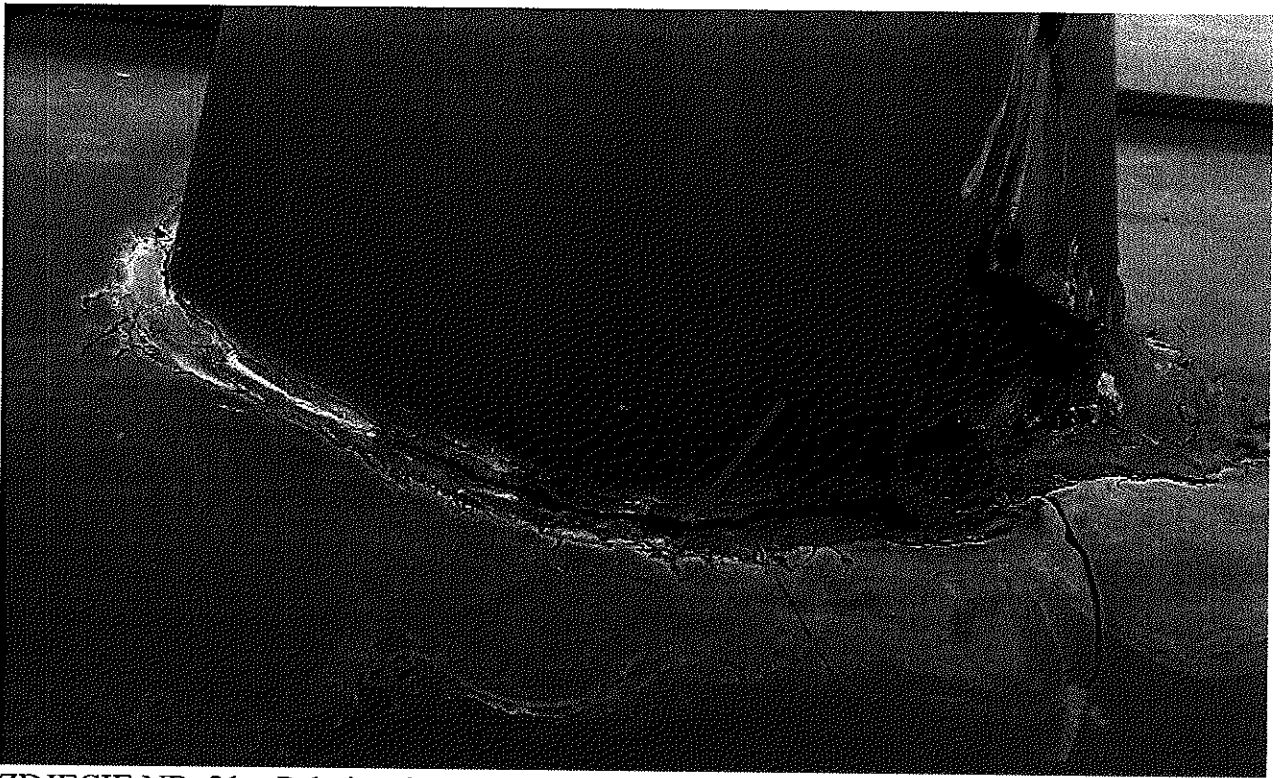
ZDJĘCIE NR. 21 – Pęknięte lutowane połączenie kominka na dachu sali gimnastycznej.

- Pęknięciu połączeń lutowanych kominków przechodzących przez pokrycie. Są to miejsca nieszczelności pokrycia powodujące zamakanie izolacji termicznej dachu i uszkodzenie wykończenia od wewnątrz. Pęknięte połączenia lutowane naprawić.
- Odkręcone i poluzowane wkręty z podkładkami uszczelniającymi na obróbkach attyk i w szczycie dachu. W miejscach tych występuje penetrowanie wody opadowej i zamakanie izolacji termicznej. Dodatkowo mocno poluzowane wkręty nie zapewniają właściwego zamocowania blach obróbek, przy porywach wiatru może dojść do zerwania elementów. Należy dokręcić poluzowane wkręty, w przypadku uszkodzeń wymienić na nowe.

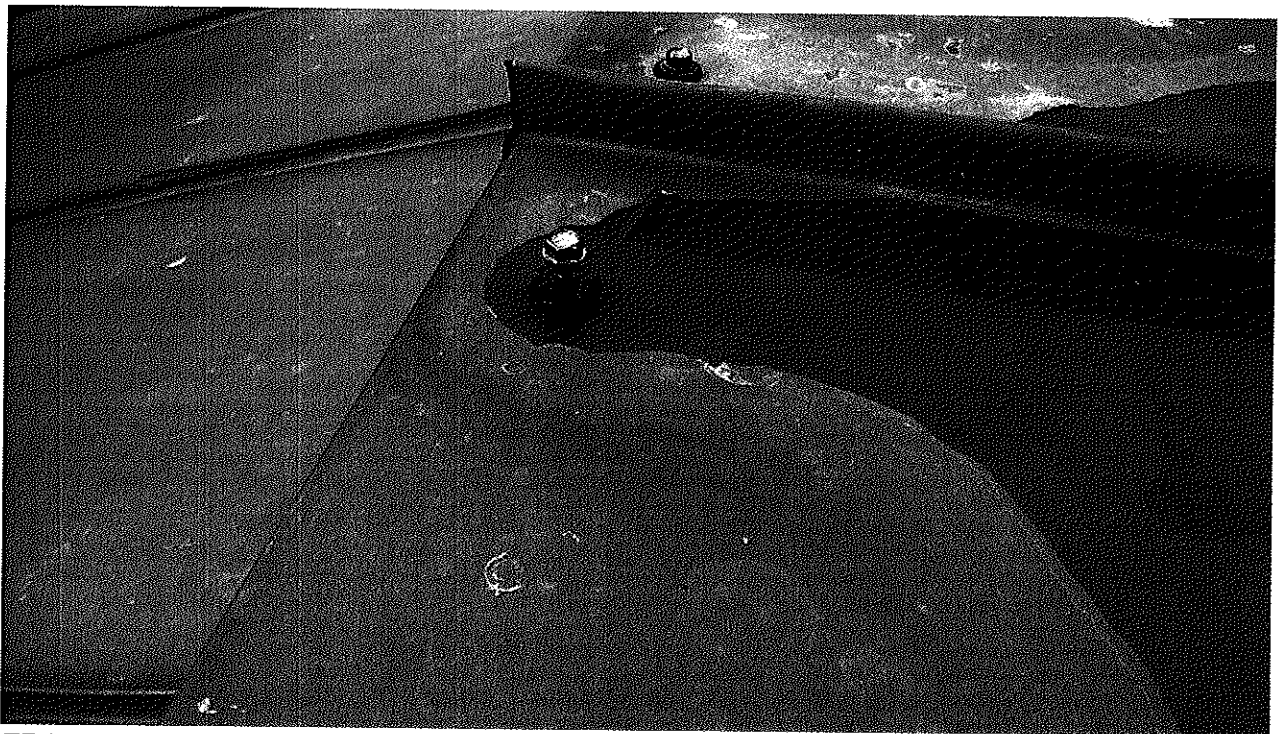
ZDJĘCIE NR. 22 – Poluzowane lub odkręcone wkręty na obróbkach dachu nad salą gimnastyczną. .

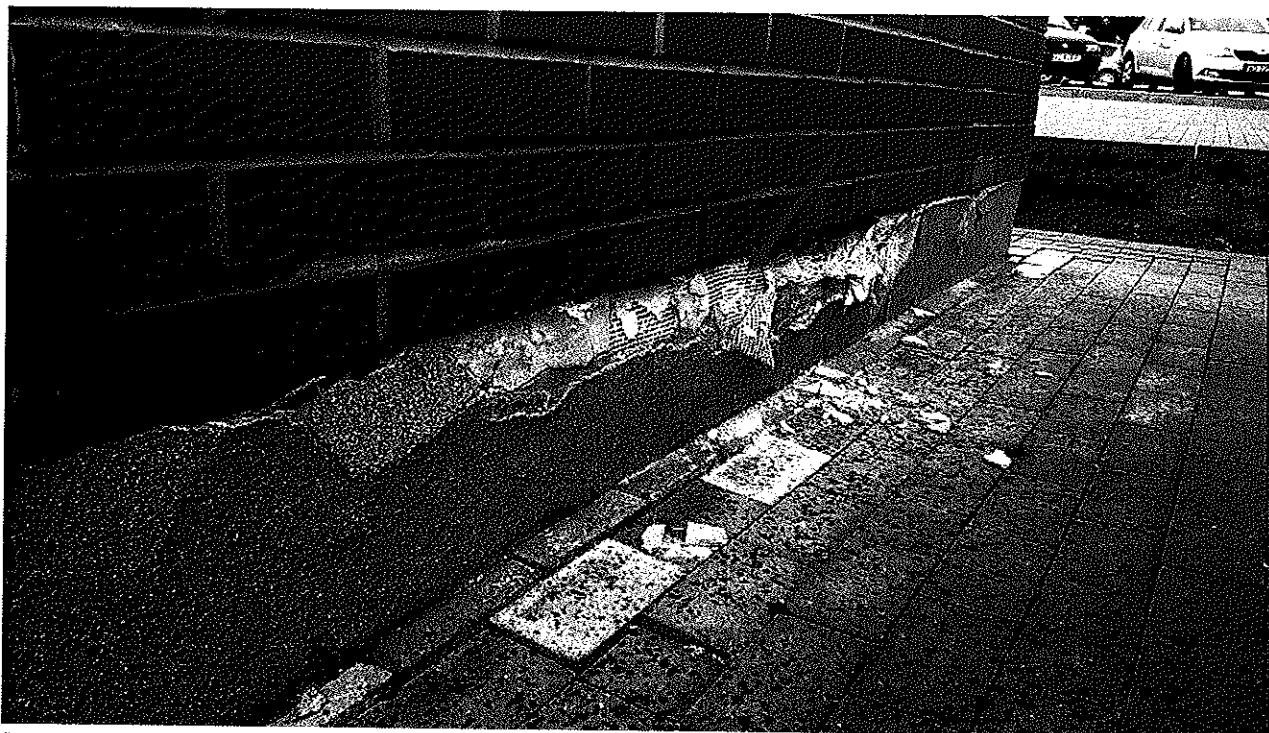
Cokół budynku wykończony tynkiem mozaikowym ułożonym na podłożu styropianowym posiada liczne uszkodzenia w postaci wylamanego styropianu podkładowego, ubytków tynku. Uszkodzenia występują na budynku sali gimnastycznej od strony wschodniej i północnej oraz na przewiązce od strony zachodniej. Przyczyną uszkodzeń jest brak zabezpieczenia przed wodą ściekającą po ścianie, która dostaje się pod wyłożenie cokołu. Warunki klimatyczne, szczególnie po okresie zimowym wpływają na powstawanie uszkodzeń wyłożenia cokołu.

ZDJĘCIE NR. 23 – Uszkodzenia cokółu na elewacji wschodniej sali gimnastycznej. Przyczyną jest brak ukształtowanego kapinosu i zaciekająca woda pod wyprawę i ocieplenie.

Zaleca się wykonanie nowej wyprawy tynkarskiej wraz z montażem styropianu tak aby wykluczyć zaciekanie wody pod wykładzinę. Wykonać to poprzez ukształtowanie kapinosu i zastosowanie dodatkowo silikonu uszczelniającego dobranego do rodzaju materiałów.

5. Uszkodzenia cokołu naprawić w nadchodzącym okresie wiosenno-letnim. Uszkodzenia wpływają na zamakanie ścian konstrukcyjnych.

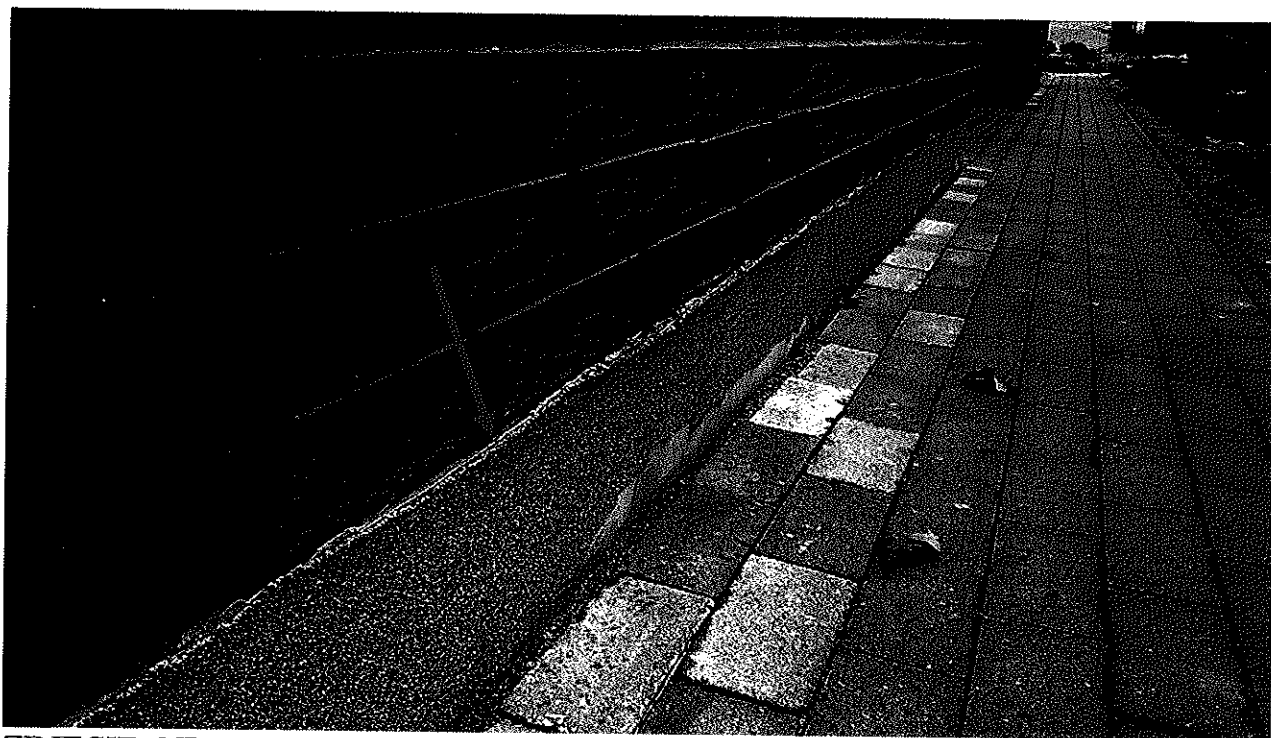
ZDJĘCIE NR. 24 – Uszkodzenia cokółu na elewacji północnej sali gimnastycznej. Przyczyną jest brak ukształtowanego kapinosu i zaciekająca woda pod wyprawę i ocieplenie.

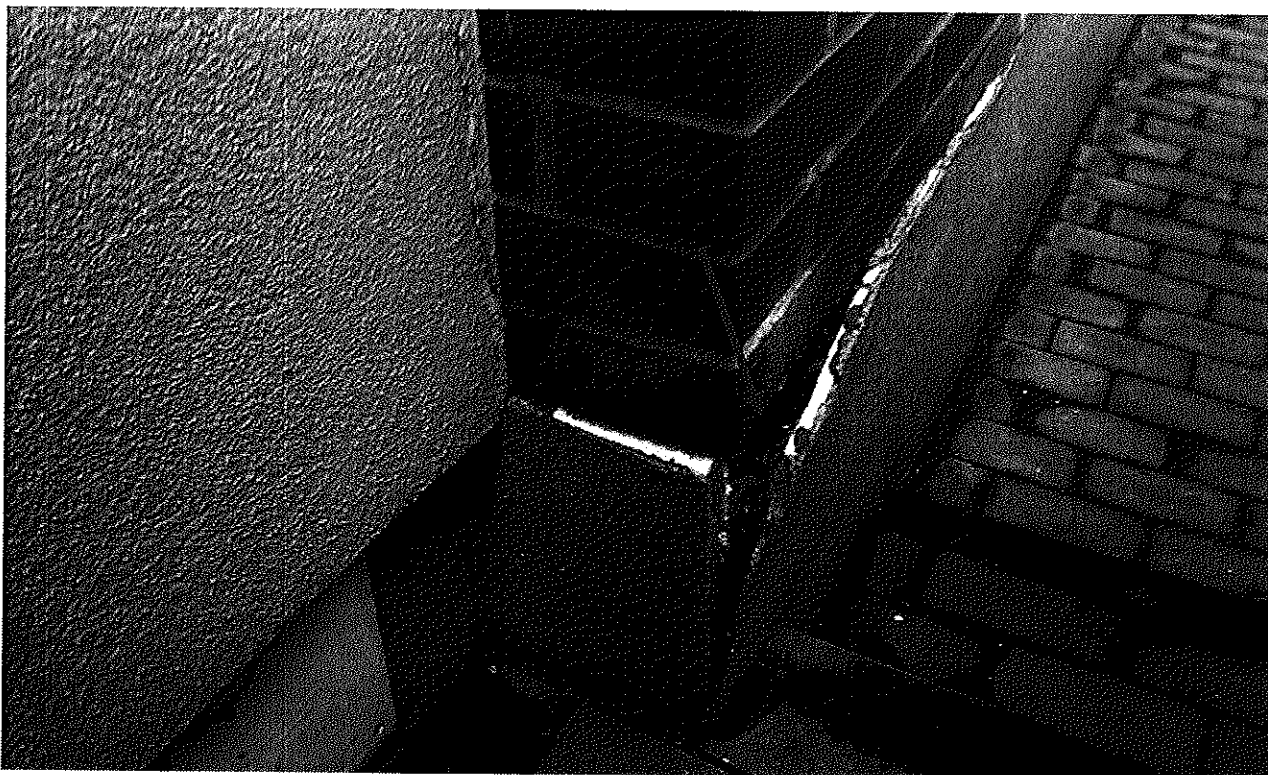
ZDJĘCIE NR. 25 – Uszkodzenia cokółu na elewacji zachodniej przewiązki. Przyczyną jest brak ukształtowanego kapinosu i zaciekająca woda pod wyprawę i ocieplenie. Należy zapewnić szczelność połączenia pomiędzy klinkierem a wyprawą cokółu.
