**RAPORT Z PRZEGLĄDU SZCZEGÓŁOWEGO  
5-LETNIEGO  
OBIEKTU MOSTOWEGO**

***Obiekt nr 17***

***Lokalizacja: ul. Drzymały na rzece Wiśłok***

***JNI: 30006213***

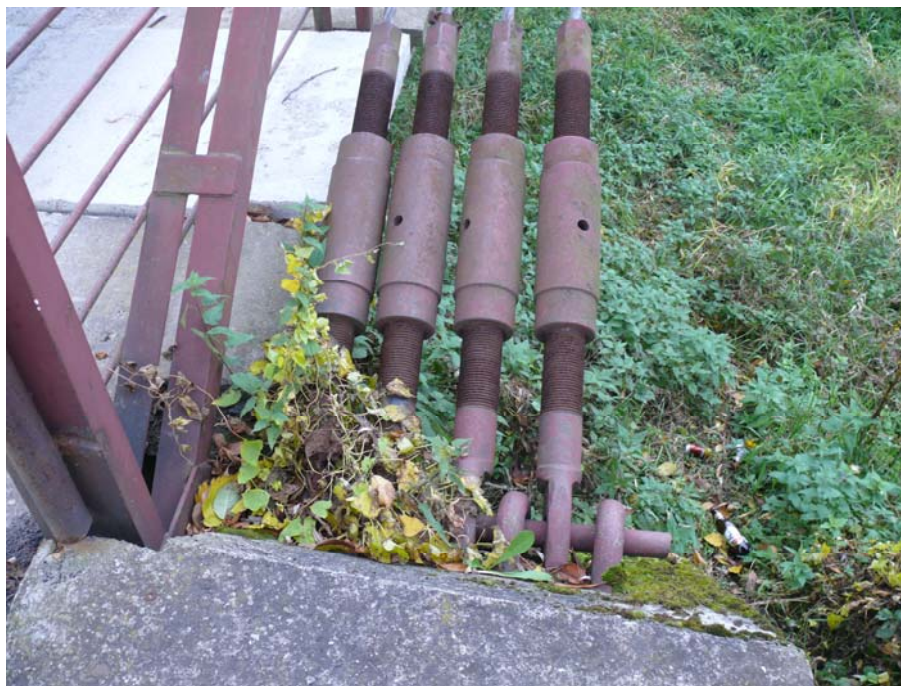
Fot. 1.

Bujna wegetacja roślinności i zanieczyszczenia na bloku kotwiącym liny nośne od strony ulicy Kopernika.

| | <i>Bujna roślinność pod mostem sprzyja utrzymywaniu się wysokiej wilgotności, co przyspiesza korozję elementów stalowych.</i><br>Ocena stanu: <b>4</b> | |

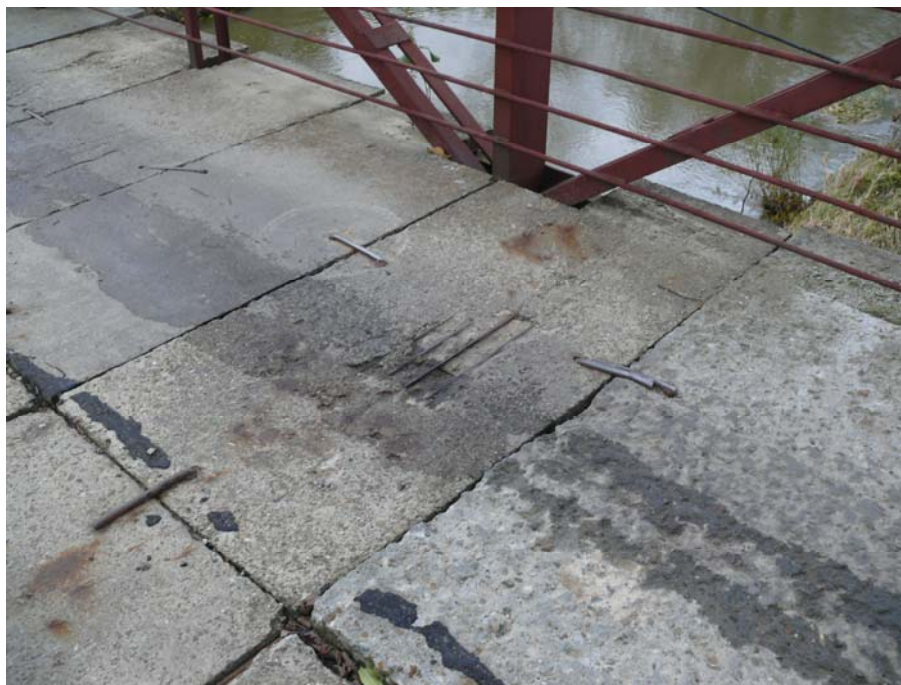
Fot. 2.

Ubytki betonu oraz odsłonięte zbrojenie płyt pomostowych.

| 3. | <b>W pomoście:</b> <ul style="list-style-type: none"> <li>a) prace w zakresie bieżącego utrzymania: <ul style="list-style-type: none"> <li>• wymiana uszkodzonych płyt pomostowych</li> </ul> </li> <li>b) prace w zakresie ekspertyz, badań specjalistycznych, opracowania dokumentacji: <ul style="list-style-type: none"> <li>• należy zlecić projekt kapitalnego remontu lub przebudowy obiektu</li> </ul> </li> <li>c) prace w zakresie remontu, przebudowy: <ul style="list-style-type: none"> <li>• przeprowadzić remont kapitalny lub przebudowę obiektu; sposób postępowania i zakres prac powinien określić projektant opracowujący dokumentację</li> </ul> </li> </ul> | |

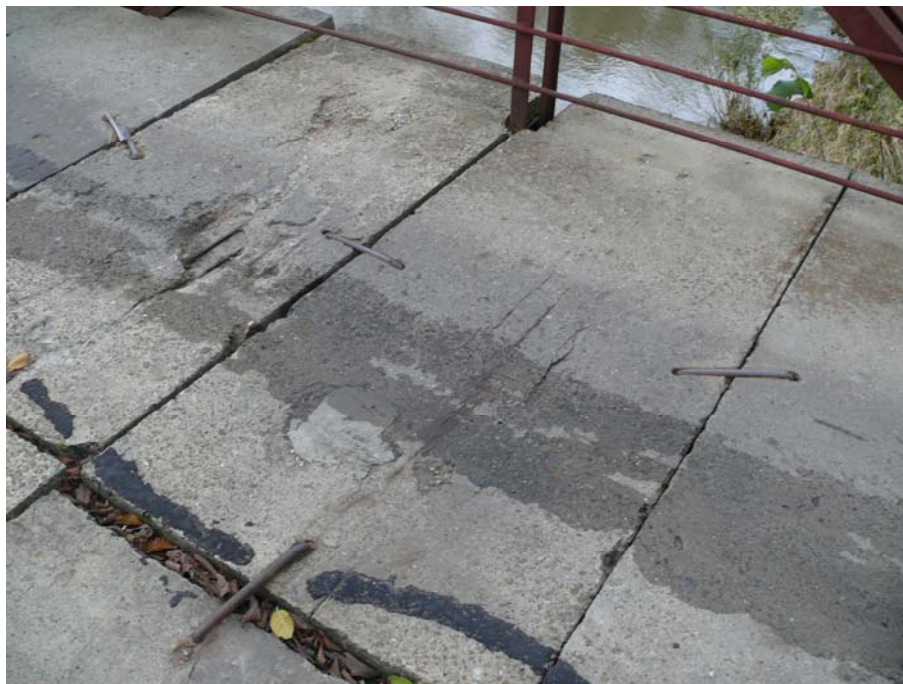
Fot. 3.

Ubytki betonu oraz odsłonięte zbrojenie płyt pomostowych. Szczeliny pomiędzy płytami uniemożliwiają bezpieczny ruch pieszych i rowerzystów.

| <b>1.</b> | <b>Stan nawierzchni jezdni:</b><br><br><i>Liczne spękania, odpryski betonu, korozja zbrojenia. Szczeliny pomiędzy płytami pomostowymi uniemożliwiają prowadzenie bezpiecznego ruchu pieszo-rowerowego.</i><br>Ocena stanu: <b>1</b> | |

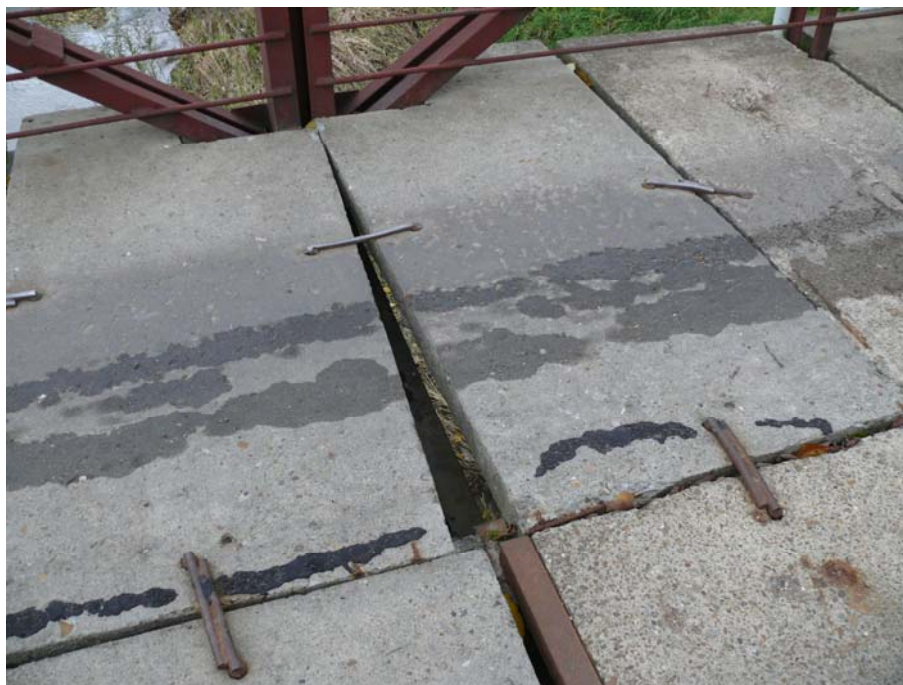
Fot. 4.

Szczeliny pomiędzy płytami uniemożliwiają bezpieczny ruch pieszych.

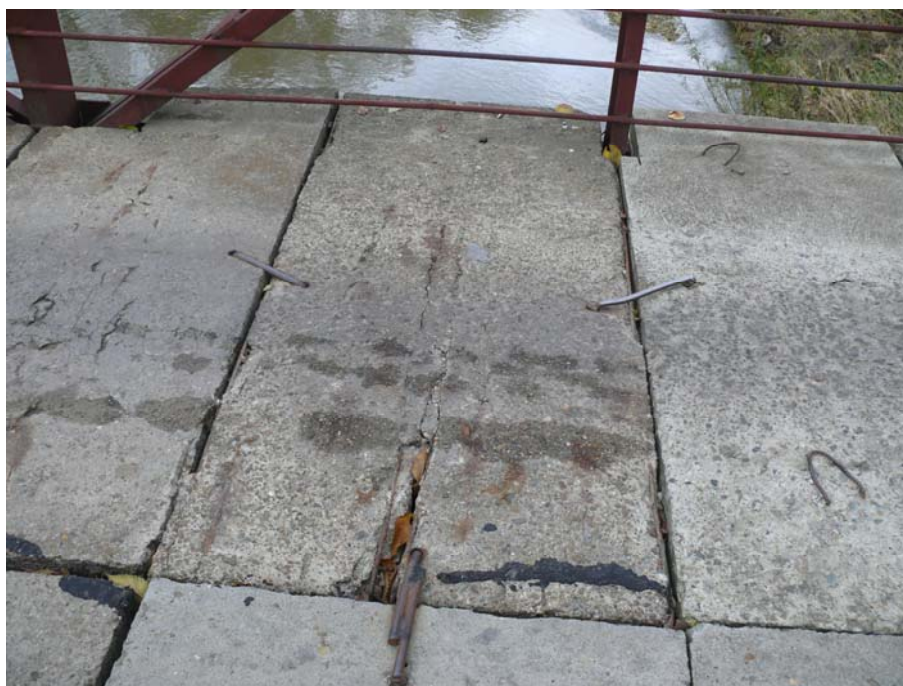
Fot. 5.

Ubytki betonu, rysy podłużne oraz odsłonięte zbrojenie płyt pomostowych.

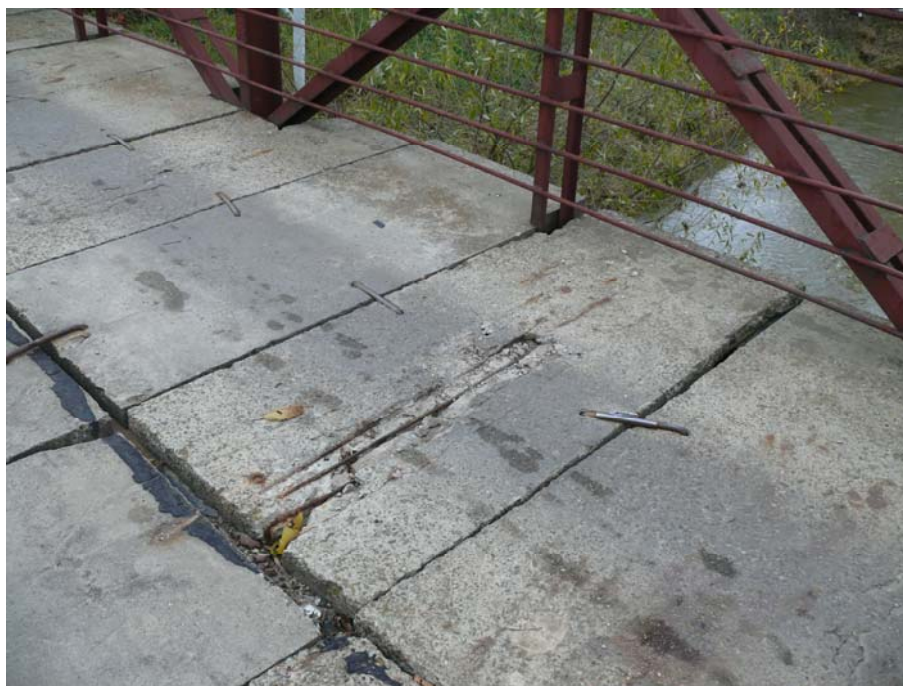
Fot. 6.

Ubytki betonu, rysy podłużne oraz odsłonięte zbrojenie płyt pomostowych.

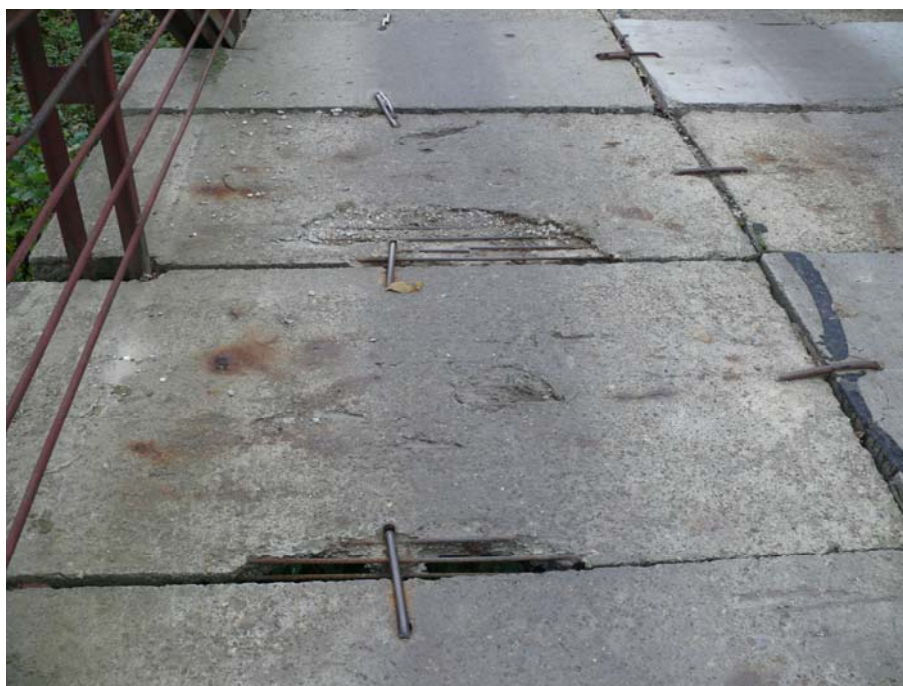
Fot. 7.

Ubytki betonu oraz odsłonięte zbrojenie płyt pomostowych.

Ubytki betonu uniemożliwiają bezpieczny ruch pieszych.

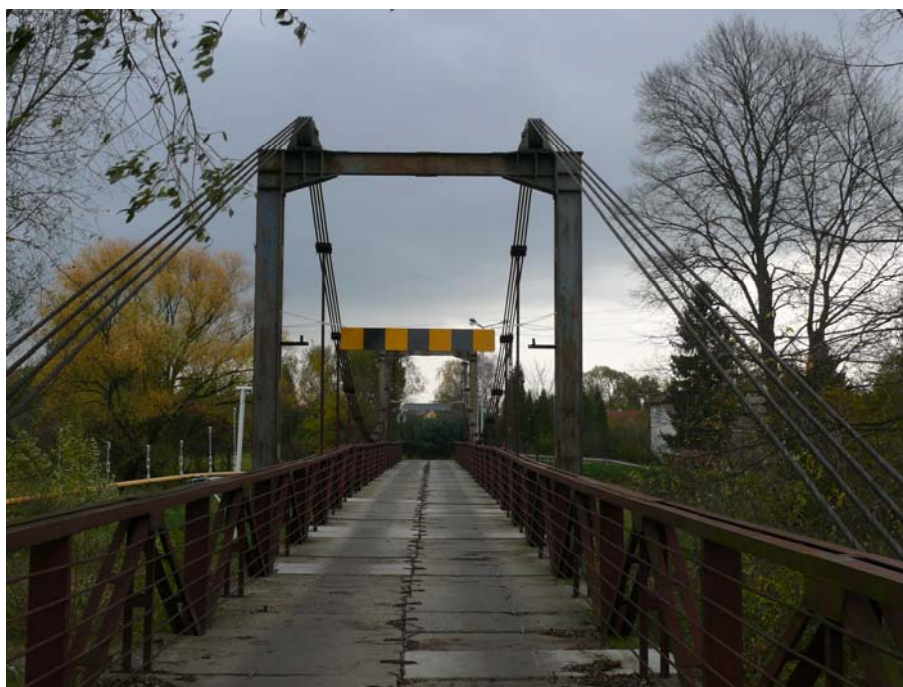
Fot. 8.

Widok przęsła od strony centrum. Zostały zamontowane bramki ograniczające gabaryty wjeżdżających pojazdów.

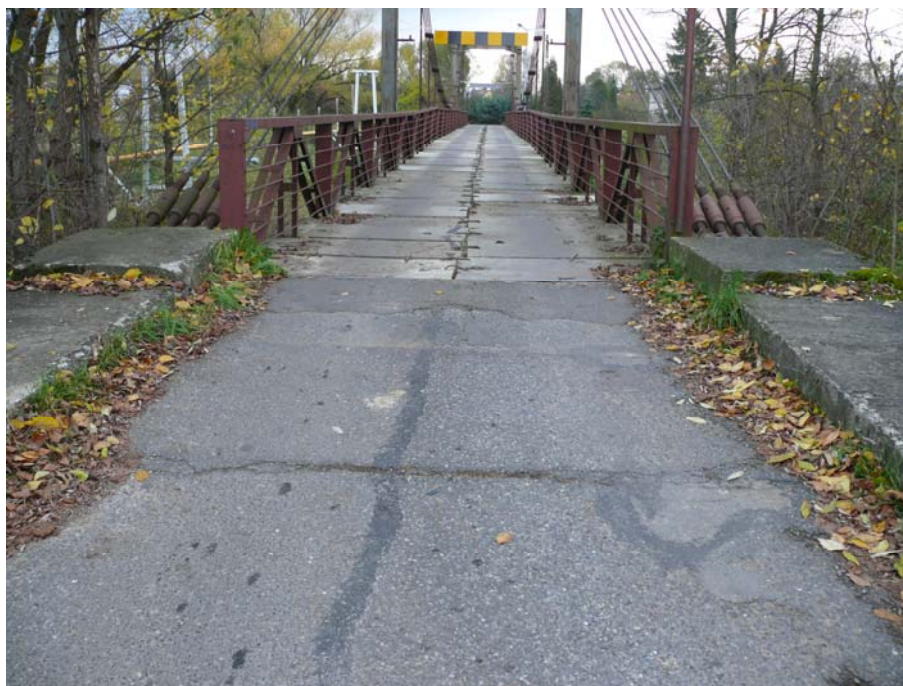
Fot. 9.

Dojazd do mostu od strony centrum. Poprzeczne pęknięcia i nierówności nawierzchni bitumicznej.

| | <i>Występują drobne deformacje, ubytki i zarysowania w nawierzchni bitumicznej.</i><br>Ocena stanu: <b>4</b> | |

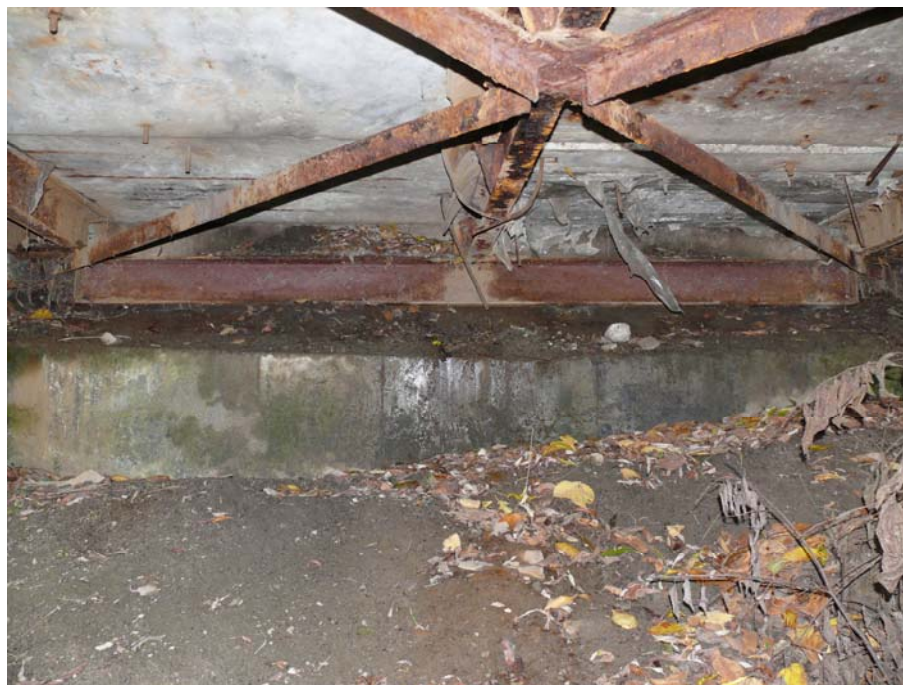
Fot. 10.

Przyczółek lewobrzeżny. Zanieczyszczona gruntem ława pod łożyskoma przyspiesza korozję elementów stalowych.

| | <i>Zanieczyszczenia ław pod łożyskowych z nieszczelnego pomostu przyspieszają korozję konstrukcji stalowej w miejscach podparcia. Korozja biologiczna betonu.</i><br>Ocena stanu: <b>3</b> | |

| 4. | <b>W podporach:</b> <ul style="list-style-type: none"> <li>a) prace w zakresie bieżącego utrzymania: <ul style="list-style-type: none"> <li>• oczyszczenie ław pod łożyskowych na wszystkich podporach</li> </ul> </li> </ul> | |

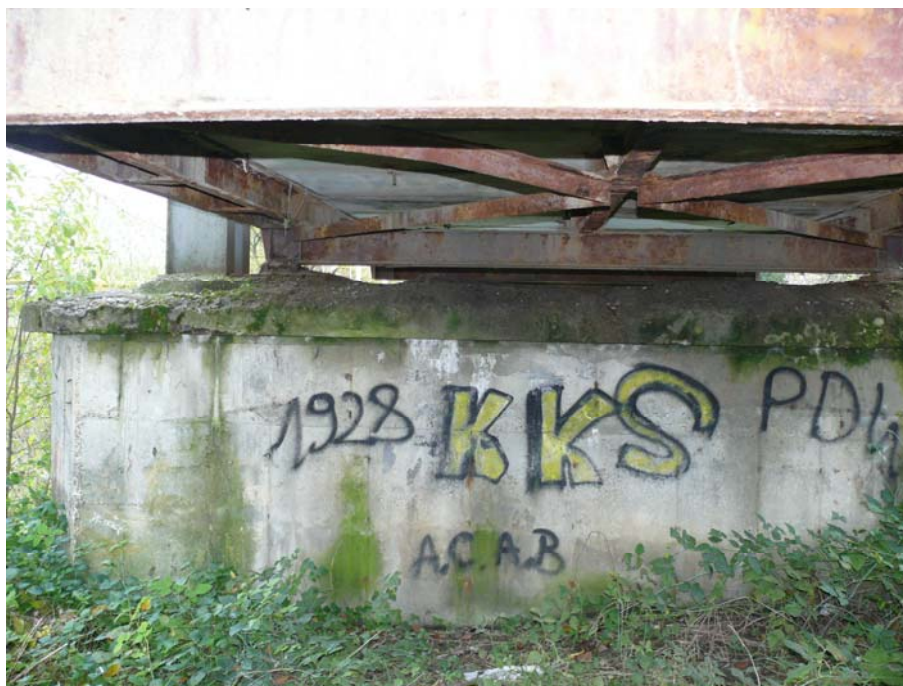
Fot. 11.

Filar lewobrzeżny. Skorodowane kapinosy podpory. Zanieczyszczenie ławy pod łożyskowej spowodowane nieszczelnym pomostem.

| | <i>Zanieczyszczenia ław pod łożyskowych z nieszczelnego pomostu przyspieszają korozję konstrukcji stalowej w miejscach podparcia. Korozja biologiczna betonu.</i><br>Ocena stanu: <b>3</b> | |

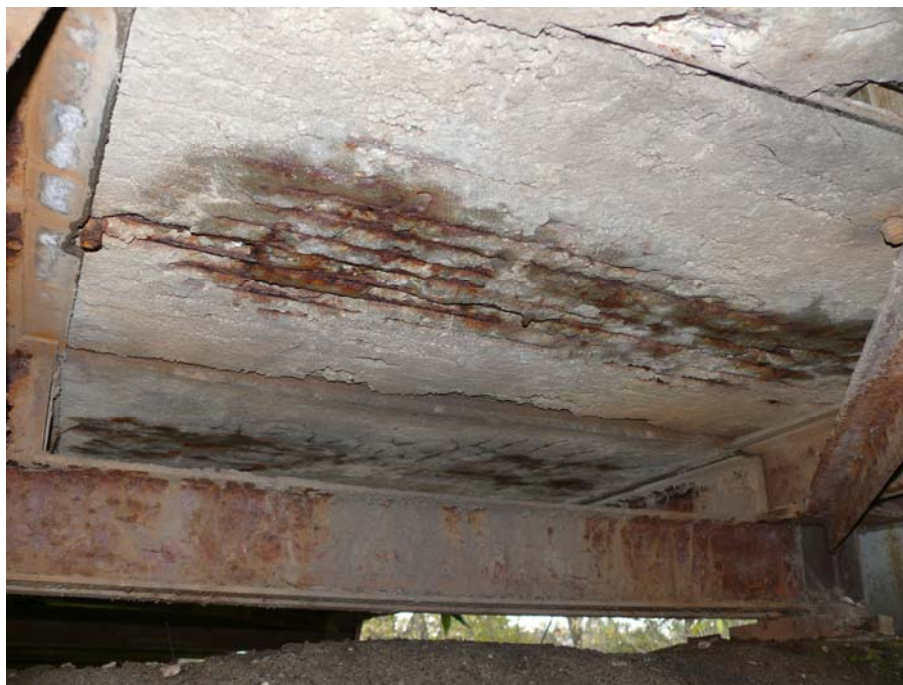
Fot. 12.

Płyty pomostowe nad lewobrzeżnym filarem.  
Zaawansowana korozja i ubytki betonu płyt pomostowych.

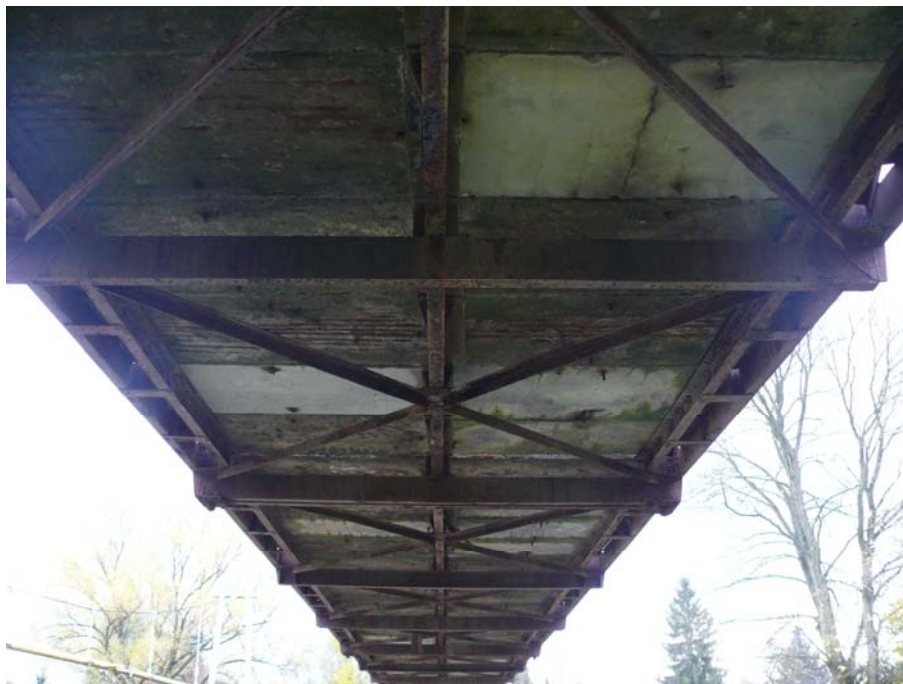
Fot. 13.

Widok przęsła nurtowego od spodu. Korozja stalowej konstrukcji nośnej oraz żelbetowych płyt pomostowych.

| | <i>Zaawansowana korozja dolnej części konstrukcji stalowej.</i><br>Ocena stanu: <b>2</b> | |

| 2. | <b>W konstrukcji nośnej:</b> <ul style="list-style-type: none"> <li>a) prace w zakresie bieżącego utrzymania: <ul style="list-style-type: none"> <li>• naprawa zabezpieczeń antykorozyjnych konstrukcji stalowej</li> </ul> </li> <li>b) prace w zakresie ekspertyz, badań specjalistycznych, opracowania dokumentacji: <ul style="list-style-type: none"> <li>• należy zlecić projekt kapitalnego remontu lub przebudowy obiektu</li> </ul> </li> <li>c) prace w zakresie remontu, przebudowy: <ul style="list-style-type: none"> <li>• przeprowadzić remont kapitalny lub przebudowę obiektu; sposób postępowania i zakres prac powinien określić projektant opracowujący dokumentację</li> </ul> </li> </ul> | |

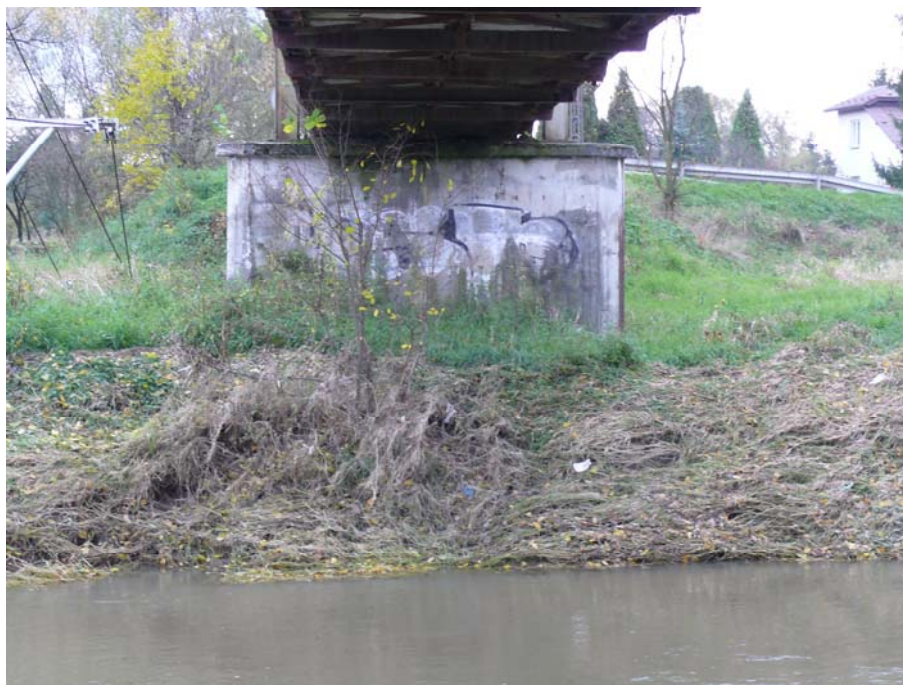
Fot. 14.

Filar prawobrzeżny. Zanieczyszczenie ławy pod łożyskowej spowodowane nieszczelnym pomostem.

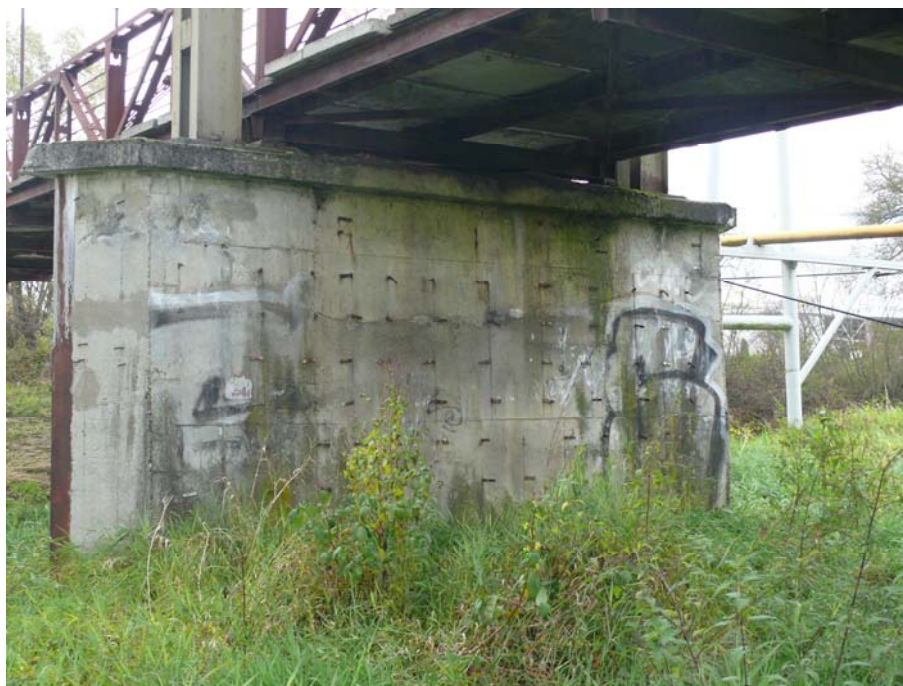
Fot. 15.

Filar prawobrzeżny. Widok od strony ulicy Kopernika.

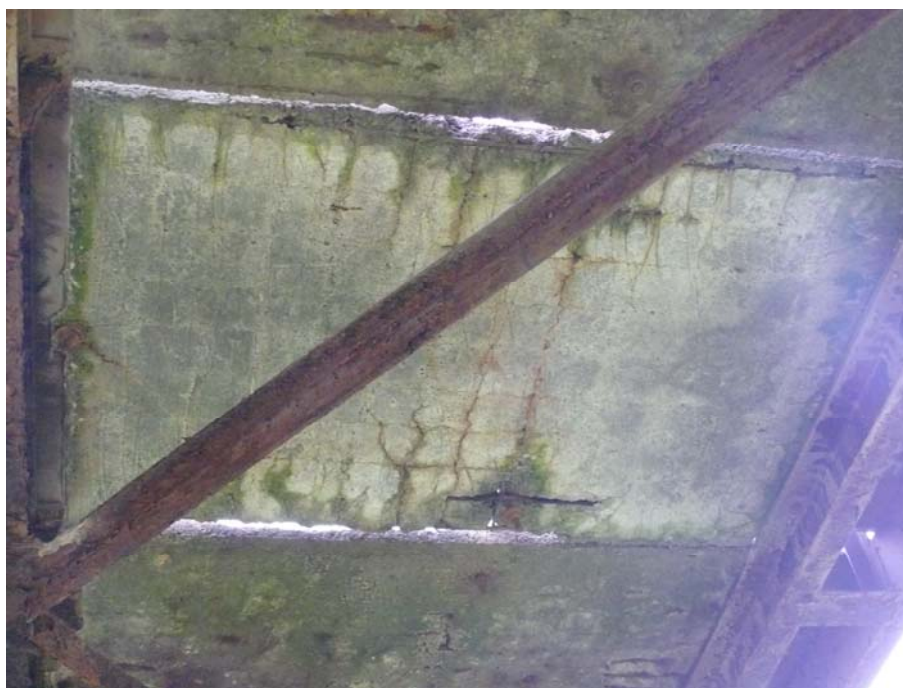
Fot. 16.

Widok przęsła prawobrzeżnego od spodu. Korozja stalowej konstrukcji nośnej.

Rysy przeciążeniowe oraz korozja zbrojenia płyt pomostowych.

| | <i>Liczne spękania, odpryski betonu, korozja zbrojenia.</i><br><i>Widoczne poprzeczne rysy przeciążeniowe.</i><br>Ocena stanu: <b>1</b> | |
